## 球磨川流域の復旧・復興に向けた取組み Vol.15

## 農地や農業用施設の災害復旧

## 公園の復旧状況

## 中川原公園の復旧方針

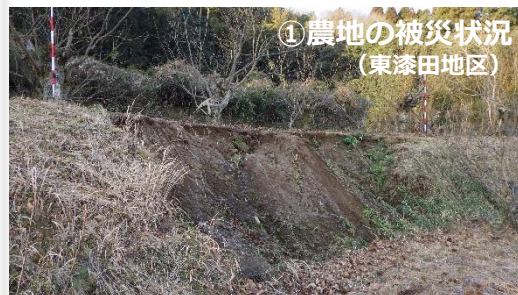
①農地の被災状況  
(東漆田地区)

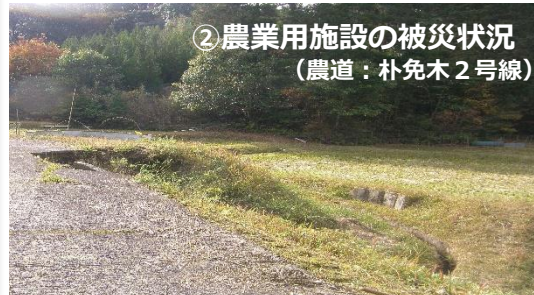
②農業用施設の被災状況  
(農道：朴免木2号線)
