## 球磨川流域の復旧・復興に向けた取組み Vol.1

## 道路の災害復旧

## 河川の災害復旧状況（国による権限代行区間）

## 河川の災害復旧状況

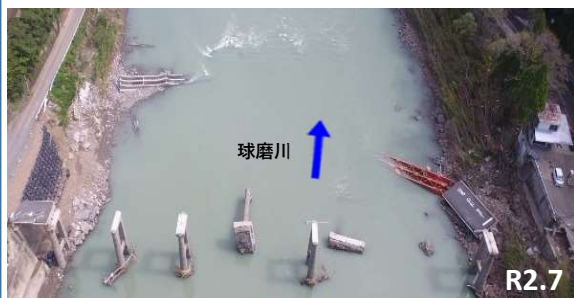
第1回検討会は令和3年6月24日に開催され、桥梁が流失した仕組みや復旧コンセプトについて議論しました。流失した原因として、川の水位上昇により流される力が働いたことが考えられるという意見をいただきました。

【被災全景写真（神瀬橋）】

【橋脚の転倒】

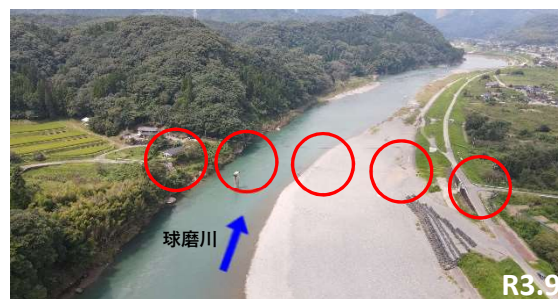
第2回検討会は令和3年7月30日に開催され、桥梁周辺において回避する範囲（①水の流れが当たる、②道路のカーブ、③重要な施設、④山からの土石流や土砂・法面崩壊の恐れがある箇所等）を検討し、一部の桥梁において復旧位置が決定しました。

【復旧位置写真（沖鶴橋）】

坂本橋：現橋位置の上流側約150m  
 鎌瀬橋：現橋位置の直近下流側  
 沖鶴橋：現橋位置  
 西瀬橋：現橋位置

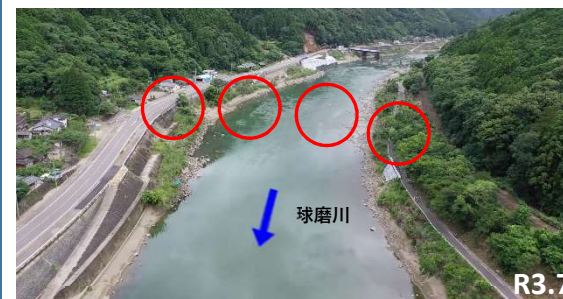
第3回検討会は令和3年9月15日に開催され、桥梁周辺において回避する範囲（①水の流れが当たる箇所、②道路のカーブ、③重要な施設、④山からの土石流や土砂・法面崩壊の恐れがある箇所等）を検討し、前検討会を含め、被災した全ての桥梁の復旧位置が決定しました。

【復旧位置写真（神瀬橋）】

深水橋：現橋位置の下流側約200m  
 神瀬橋：現橋位置の下流側約350m  
 大瀬橋：現橋位置の下流側約300m  
 松本橋：現橋位置の上流側約1000m  
 相良橋：現橋位置の直近上流側

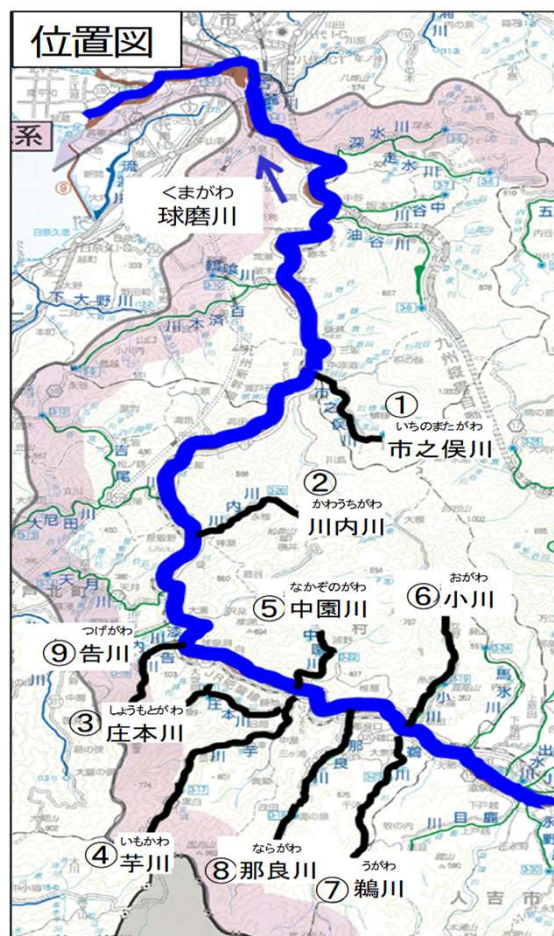
【施工前状況】

- ・護岸等の被災施設の復旧については、約 140 箇所全箇所に着手し、令和 3 年度中の本復旧完成を目指しています。

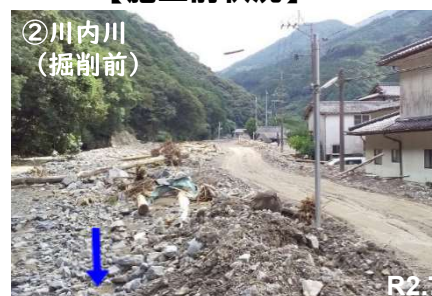
【施工後状況】

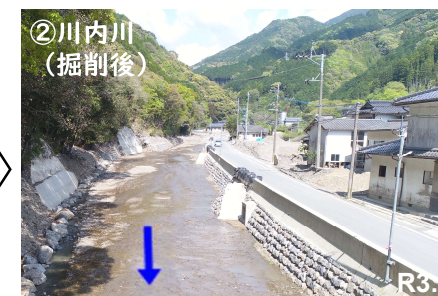
【施工後状況】

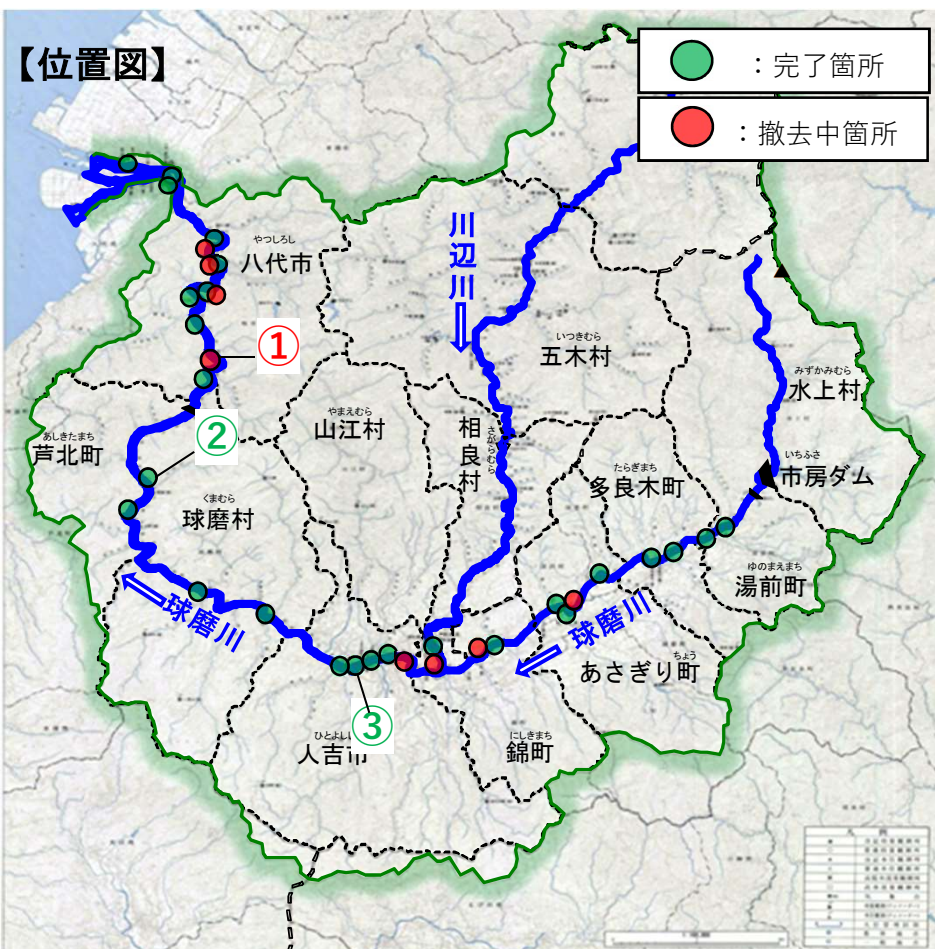
【施工前状況】

- ・出水期前までに撤去を予定していた約70万 $\text{m}^3$ の堆積土砂について、令和3年5月末に完了しました。  
令和3年9月末現在では、約25万 $\text{m}^3$ を撤去しました。引き続き、球磨川河道内の掘削を行います。

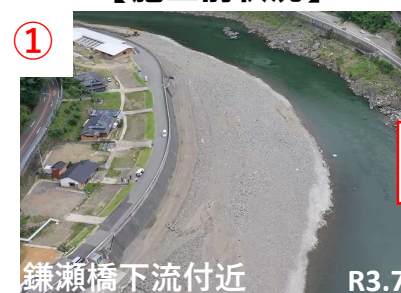
【施工中状況】

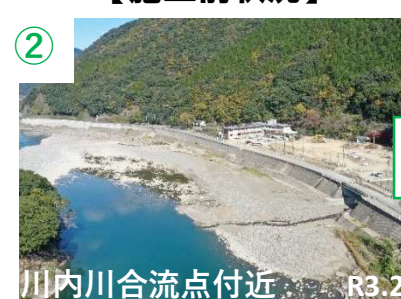
【撤去後状況】

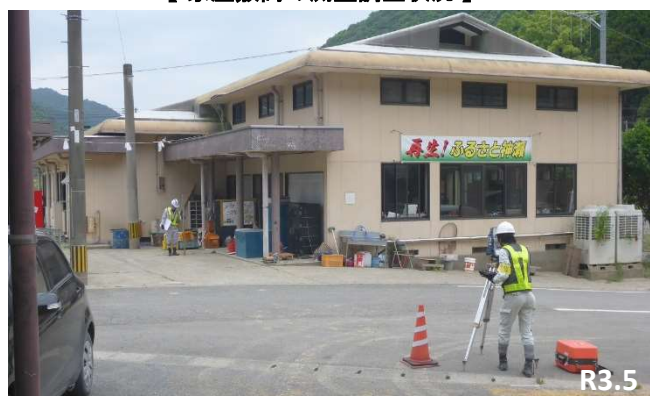
【遊水地候補地のボーリング調査状況】

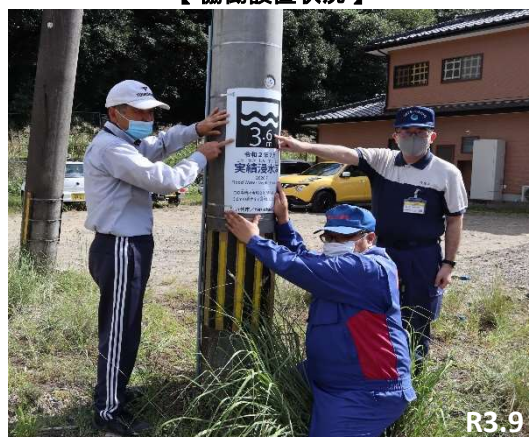
- ・令和2年7月豪雨時に浸水した深さを示す「洪水標識」を八代市坂本町松崎地区に6箇所、国、八代市、地区の方が協働で設置しました。順次浸水箇所に設置予定です。

【協働設置状況】

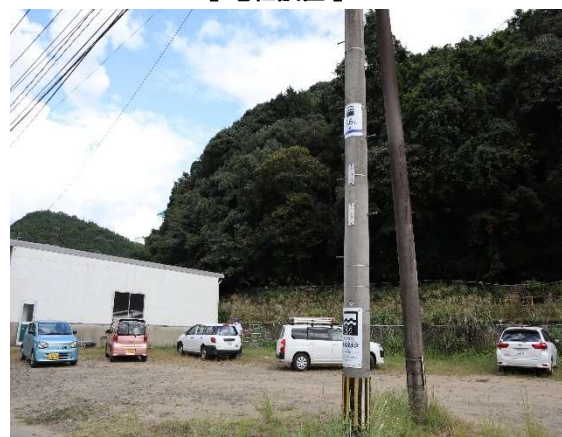
【電柱設置】

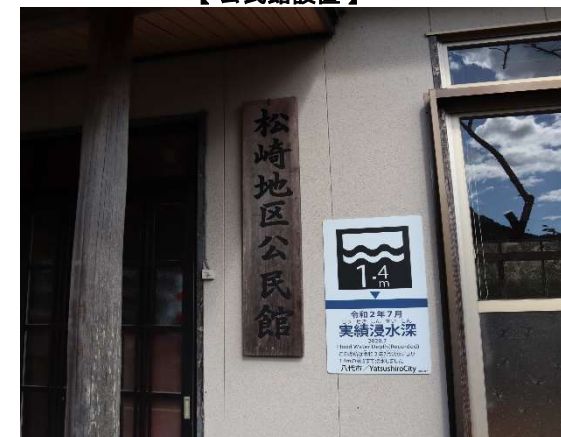
【公民館設置】
