## 第3章

# 第3章 初動対応

## 3.2 浸水の状況経過

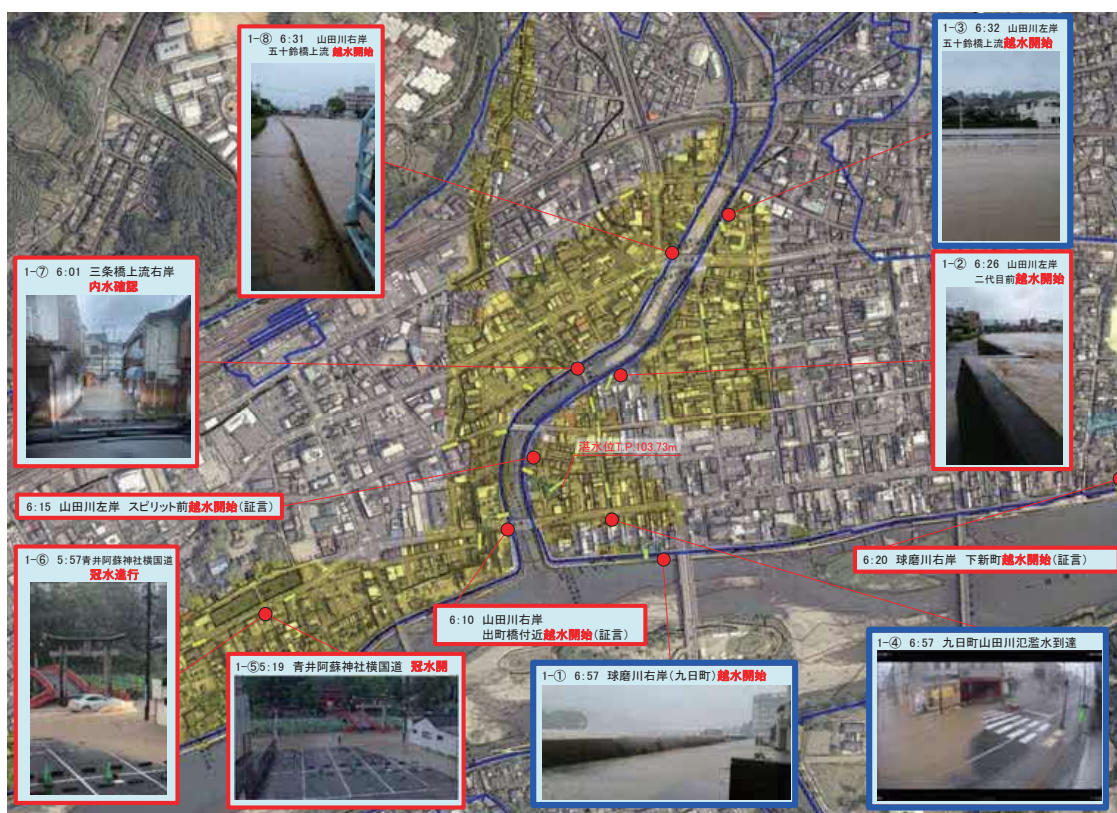
図-3.2.1 浸水の進行状況(7月4日午前5時半～7時)<sup>4)</sup>

- ・山田川からの越水による浸水開始時刻は、証言などから午前6時頃と想定されます。
- ・下流から上流域に越水が進行。越水した水は土地の低いところに湛水。

図中の浸水深は「6:30～7:00頃」の想定

- ① 5 : 1 9 …… 青井阿蘇神社横国道 冠水開始 (1-⑤)
- ② 5 : 5 7 …… 青井阿蘇神社横国道 冠水進行 (1-⑥)
- ③ 6 : 0 1 …… 三条橋上流右岸 内水確認 (1-⑦)
- ④ 6 : 2 6 …… 山田川左岸 二代目前 越水開始 (1-②)
- ⑤ 6 : 3 1 …… 山田川右岸 五十鈴橋上流 越水開始 (1-⑧)
- ⑥ 6 : 3 2 …… 山田川左岸 五十鈴橋上流 越水開始 (1-③)
- ⑦ 6 : 5 7 …… 球磨川右岸 (九日町) 越水開始 (1-①)
- ⑧ 6 : 5 7 …… 九日町山田川氾濫水到達 (1-④)

※代表地点の浸水深（証言より）を基にレベル浸水を想定した浸水深

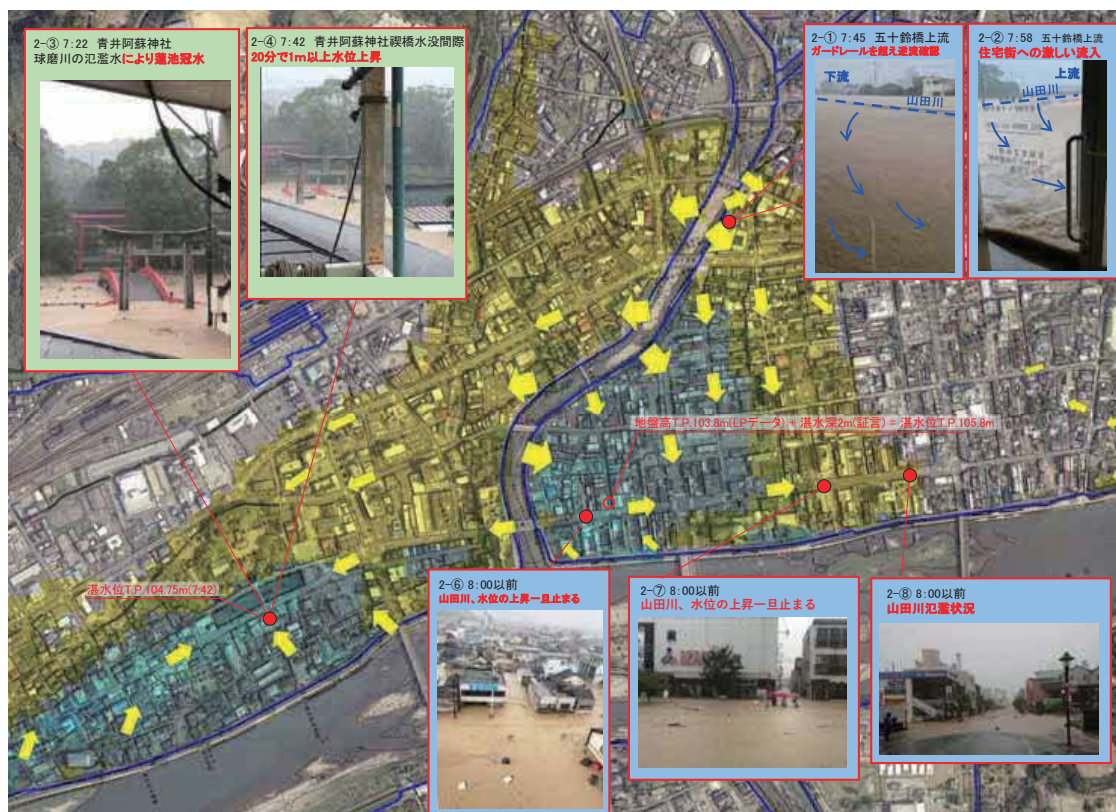
図-3.2.2 浸水の進行状況(7月4日午前7時半～8時)<sup>4)</sup>

- ・山田川からの氾濫水が住宅地へ激しく流入するとともに、球磨川の氾濫開始も確認され、青井阿蘇神社付近等で急激な水位上昇も確認される。
- ・推定される浸水深は九日町で約2m程度、球磨川の氾濫開始までのしばらくの間は同水位で一旦止まったとの証言あり。

- ① 7:22 …… 青井阿蘇神社 球磨川の氾濫により蓮池冠水 (2-③)
- ② 7:42 …… 青井阿蘇神社禊橋水没間際 20分で1m以上水位上昇 (2-④)
- ③ 7:45 …… 五十鈴橋上流 ガードレールを越え逆流確認 (2-①)
- ④ 7:58 …… 五十鈴橋上流 住宅街への激しい流入 (2-②)
- ⑤ 8:00以前… 山田川水位上昇一旦止まる (2-⑥、2-⑦)
- ⑥ 8:00以前… 山田川氾濫状況 (2-⑧)

図中の浸水深は「7:30～7:50頃」の想定

※代表地点の浸水深(証言より)を基にレベル浸水を想定した浸水深

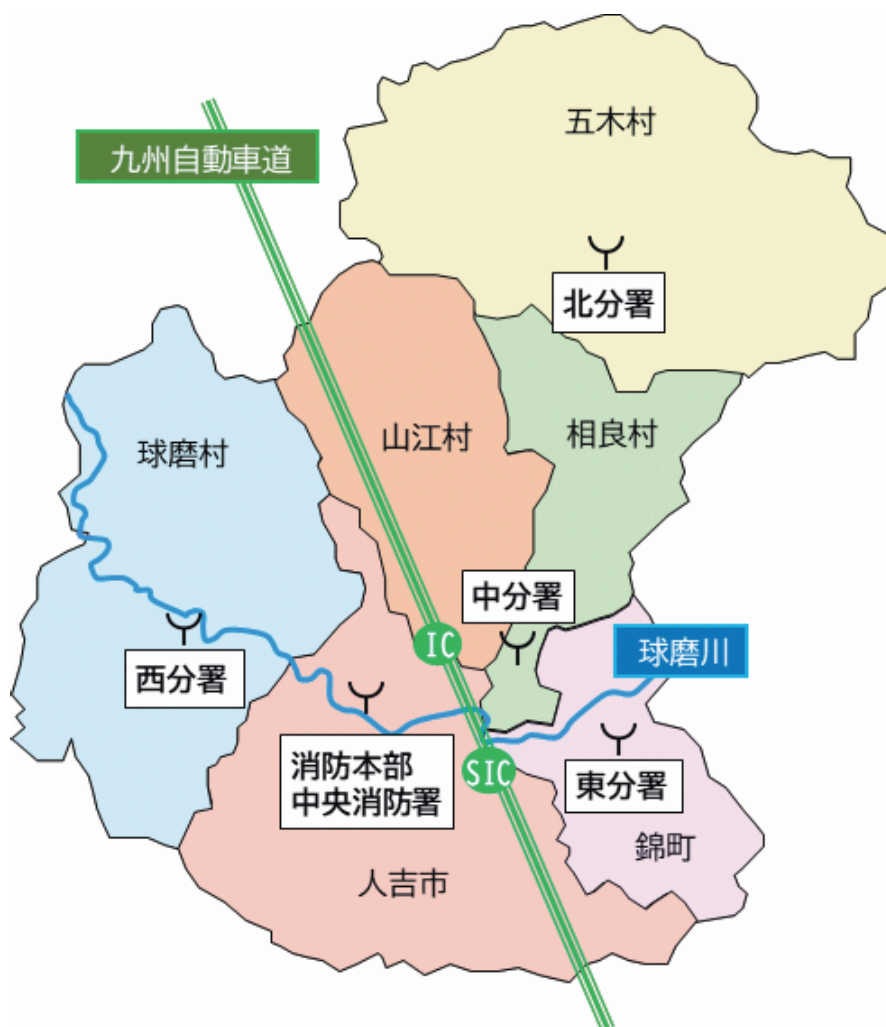
図-3.5.1 人吉下球磨消防組合の管轄図<sup>2)</sup>

人吉下球磨消防組合消防本部の管轄図及び消防機関所在地は下図のとおりです。

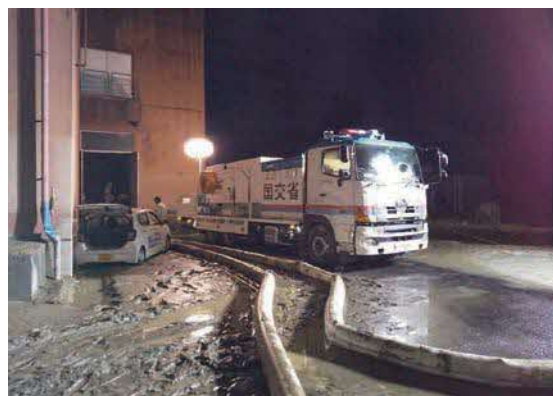
写真-3.6.2 人吉市での緊急排水<sup>10)</sup>  
(7月4日午後11時00分頃)

人吉市の浸水箇所では、7月4日午後10時00分頃から排水ポンプ車を設置し、緊急排水作業を実施しました。球磨村の浸水箇所でも7月6日に同様の緊急排水作業を実施するなど、9月1日まで排水ポンプ車を活用した水防活動が続きました<sup>10)</sup>。

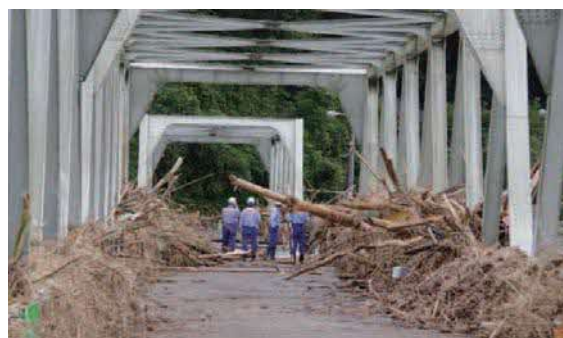
写真-3.6.3 西瀬橋 流出箇所調査状況<sup>10)</sup>

九州TEC-FORCE道路班は、特に被害が大きかった国道219号で広域TEC-FORCEとも協力し、1日最大14班54人で道路のほか、流出した球磨川の橋りょうの被災状況についても調査を実施しました<sup>10)</sup>。
