# 中川原公園の災害復旧に関する説明会

人吉市役所 都市計画課

# 1. 中川原公園の被害状況について

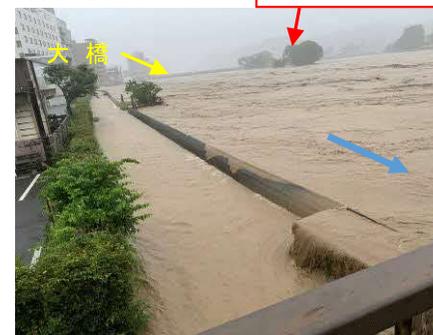
増水状況

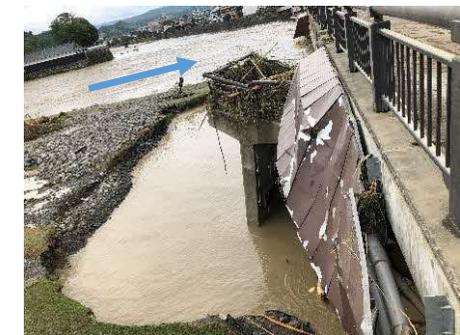
令和2年7月豪雨では球磨川本川及び支川が観測開始以来最高となる水位まで急激に上昇し、人吉市の市街地をはじめ広範囲で甚大な被害が発生し、本公園においても施設の大半が破損・流失した。この豪雨を契機として、公園を管理する人吉市では、公園の撤去や形状の変更について検討するため、河川管理者である国土交通省八代河川国道事務所に依頼し、治水上の影響について水理解析を実施した。

被災状況（階段部）

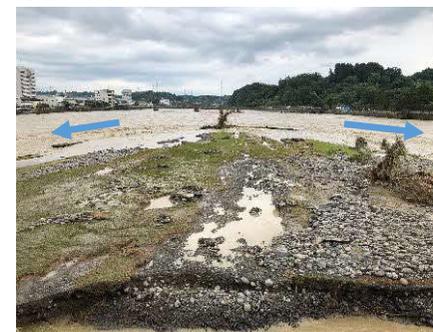
被災状況（大橋より上流側を臨む）

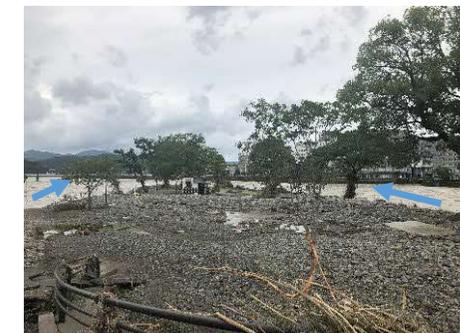
被災状況（大橋より下流側を臨む）

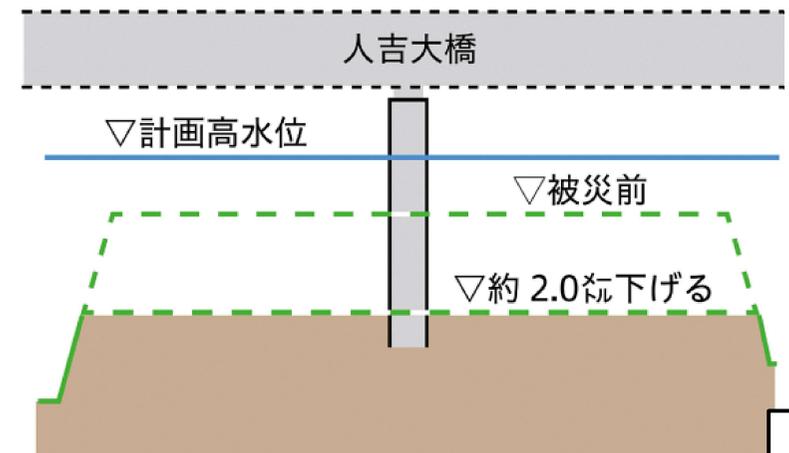
◇①原形復旧案に比べ、③地盤を約2.0m下げる案と④公園廃止案では、公園付近の流速が低下し、球磨川の流れが安定する。

◇①原形復旧案に比べ、③地盤を約2.0m下げる案で水位は左岸側（川南）で22%程度下がり、④公園廃止案で左岸側

（川南）で24%程度下がる結果となった。③地盤を約2.0m下げる案と④公園廃止案では、大きな差はない結果となった。

◇過去10年間の水位実績データから、③地盤を約2.0m下げる案では公園の浸水頻度は年に1度程度となる見込みである。

- 公園地盤高を約2.0m掘り下げて復旧することとします。
- 公園内の施設については、増水時の影響を考慮して設置を検討します。
- 今後は、公園の機能や利活用についてご意見、アイデアなどを市民の皆さんに聞きながら将来の中川原公園の在り方を検討します。

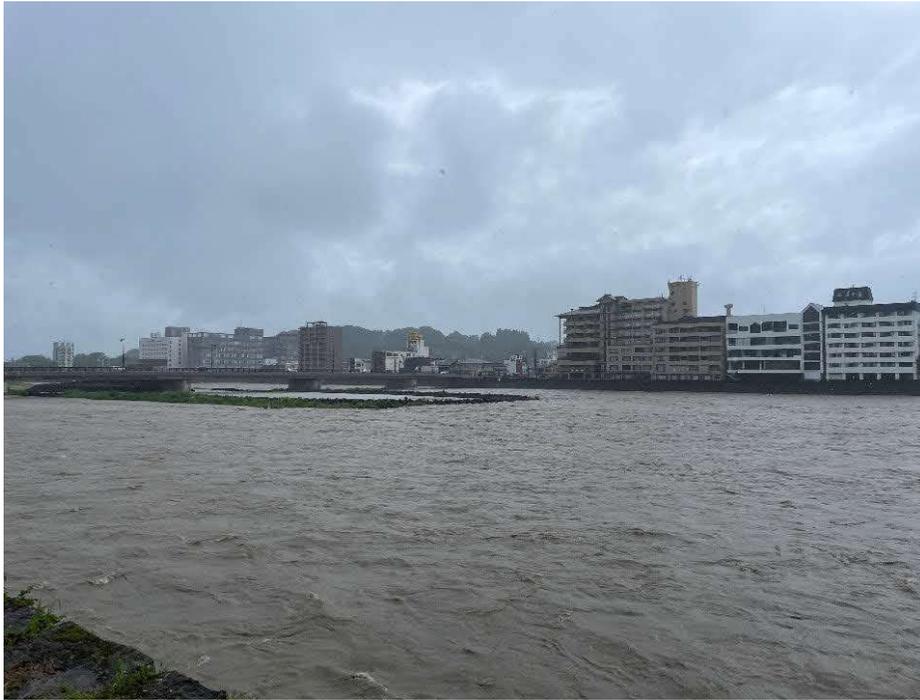
中川原浸水状況（R5.7月）

検討結果であったとおり年に1回以上は浸水する。  
※7月と8月に1回ずつ浸水

今後は浸水を想定した施設と維持管理が重要

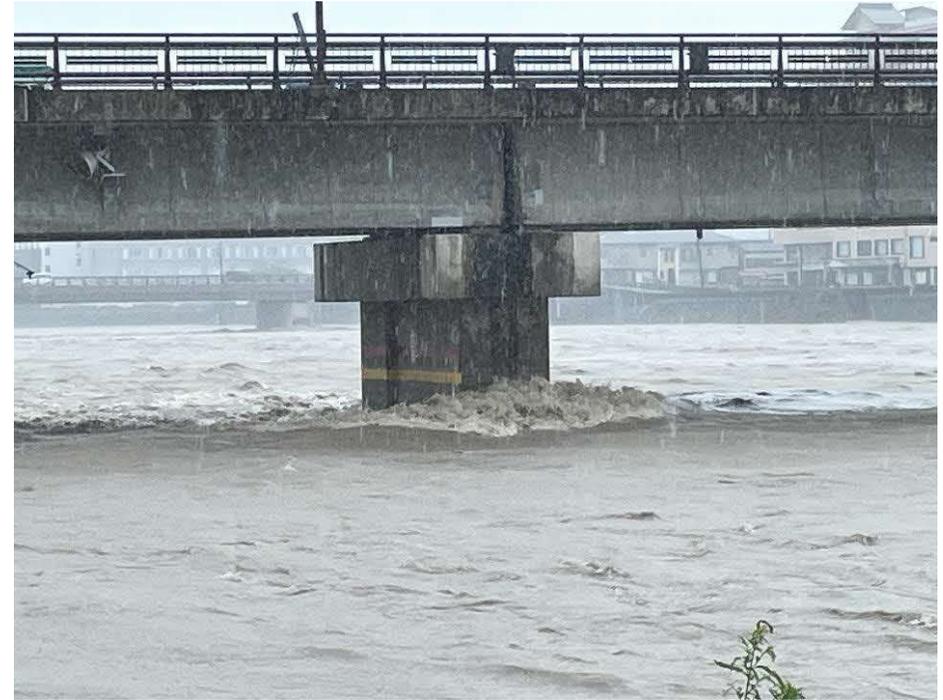
中川原浸水時の水の手橋状況（R5.7月）

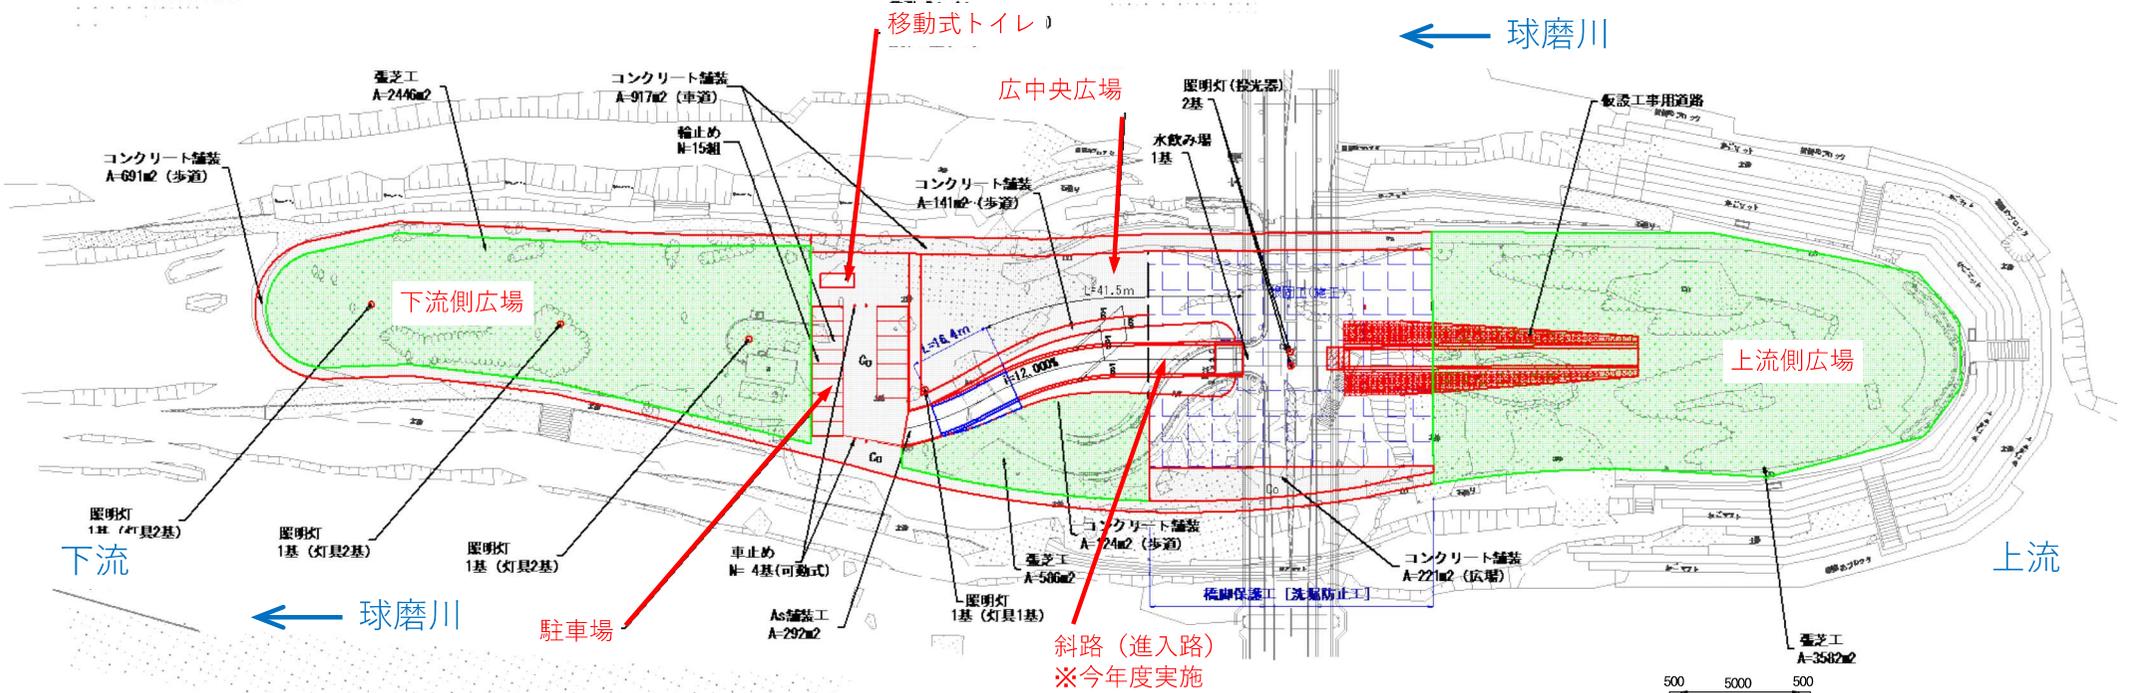
# 4. 中川原公園復旧計画（案）

## 復旧計画の主な概要

- ①斜路は河川の流れを阻害しない線形へ
- ②駐車場の位置を変更
- ③園路は大橋より下流側に集約
- ④照明灯は橋脚の流心方向に沿った配置
- ⑤トイレは浸水の影響を回避できる移動式トイレに変更
- ⑥中川原公園が河川区域になったため、設置物については協議が必要。
