水道断水と復旧

今回の地震の影響で本市の水源地の水が濁り、水源地から取水を制限したことで、市内広域で水圧低下と断水が発生しました。地震発生後の対応と復旧までの経過を振り返るとともに、今後の災害対策についてお伝えします。

令和8年熊本地震に伴う水圧低下と断水

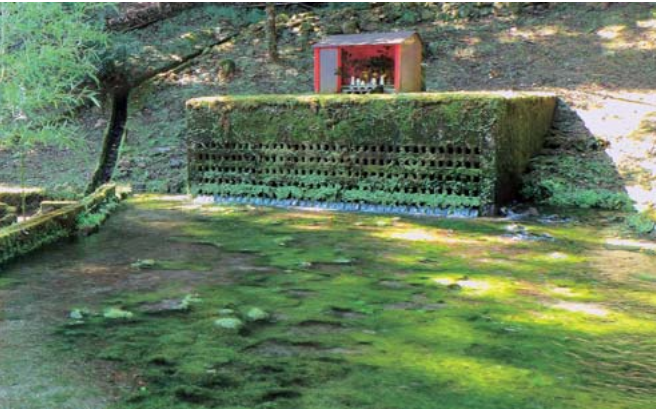
▲普段の茂ヶ野水源地

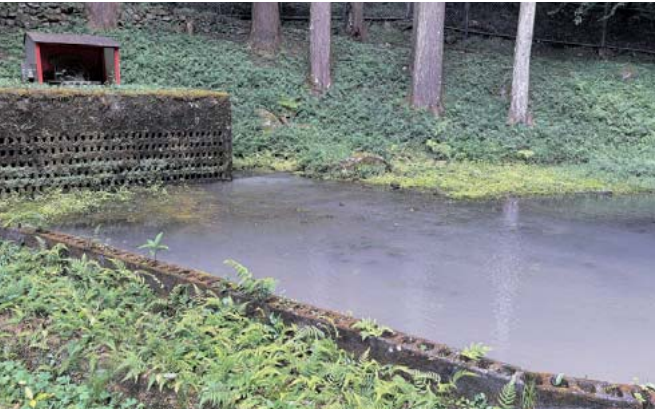
▲地震発生直後に濁りが発生した茂ヶ野水源地

地震発生後に全ての水源地で水道水質の基準値を超える濁度（水の濁り）が発生しました。井ノ口水源地の濁度はすぐに回復したものの、茂ヶ野水源地と古仏頂水源地の濁度の回復に時間がかかり、配水池に送水できない状態が続きました。水が不足した原城配水区域、蓬萊配水区域には井ノ口水源地の能力を最大限に活用し、井ノ口配水区域を拡大しましたが、各地で水圧低下と断水が発生。その後、赤池配水区と大畑配水区でも水が不足して断水が発生しました。
