## 球磨川流域の復旧・復興に向けた取組み Vol.15

## 農地や農業用施設の災害復旧

## 公園の復旧状況

## 中川原公園の復旧方針

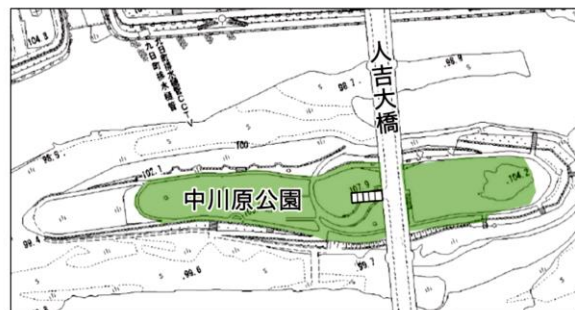
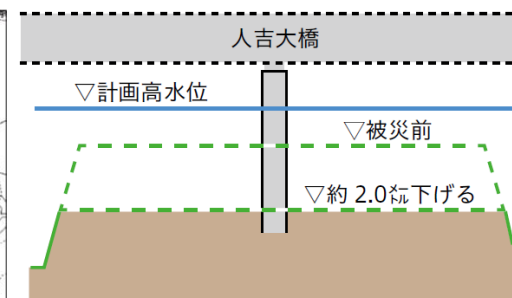
球磨川河川内にある中川原公園の復旧については、河川増水時の影響について科学的な検証が必要であることから、国へ復旧案について検証を依頼し、熊本大学の協力を得て水理解析や模型実験などで水の流れや水位の変化を検証しました。検証結果及び歴史的な観点や市民の皆さんのご意見などを踏まえ、**被災前の公園地盤高から約2.0m地盤を下げる復旧案により中川原公園の復旧を行います。**

- ①原形復旧案に比べ、③地盤を約2.0m下げる案    ④公園廃止案    は公園付近の流速が低下し、球磨川の流れが安定する。
- ①原形復旧案に比べ、③地盤を約2.0m下げる案において水位は左岸側（川南）で22cm程度下がり、④公園廃止案において左岸側（川南）で24cm程度の下がりとなるが大差はない。
- 過去10年間の水位実績データから、③地盤を約2.0m下げる案では公園の浸水頻度は年に1回程度であり公園維持ができる範囲と判断する。

- 公園地盤高を約2.0m掘り下げて復旧(芝生広場)します。
- 公園内の施設、トイレ・樹木・遊具・駐車場などは設置しません。
- 今後は、機能や利活用のご意見、アイデアなど市民の皆さんにお聞きしながら将来の中川原公園の在り方を検討します。
