## 農地・農業用施設災害復旧事業の進捗状況

## 球磨川河川内の堆積土砂撤去情報（人吉区間）

## 公園の復旧状況

### 中川原公園の復旧方針

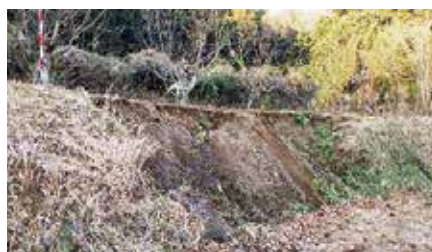
農地（東漆田地区）の被災状況

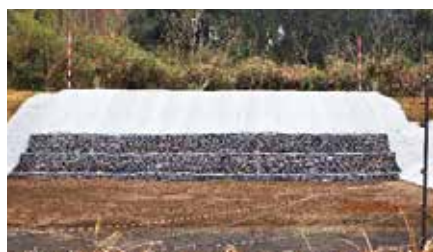
復旧完了(令和4年2月)

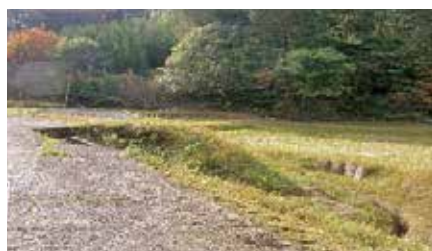
農道（朴免木2号線）の被災状況

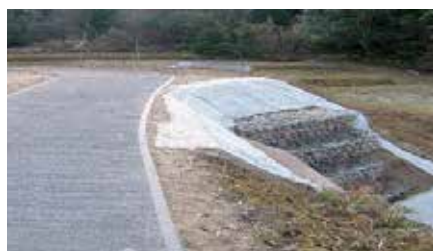
復旧完了(令和4年2月)

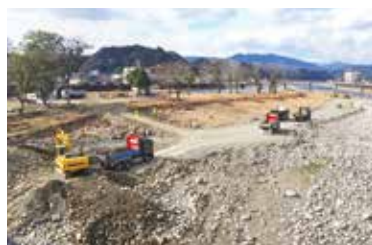
堆積土砂撤去中（中川原公園周辺）

現在、中川原公園の周辺や大柿地区、小柿地区で堆積土砂を撤去しています。（予定工期：令和4年梅雨期前まで）

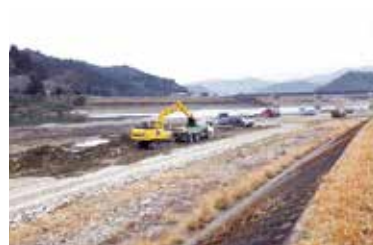
堆積土砂撤去中（大柿地区）

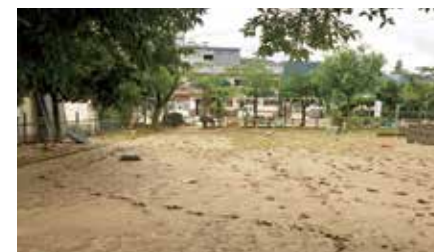
宝来町公園の被災状況

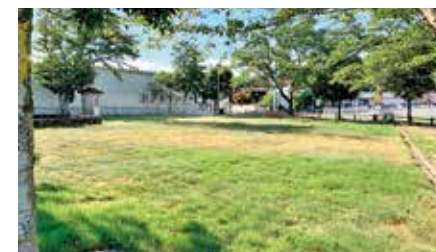
復旧完了(令和3年5月)

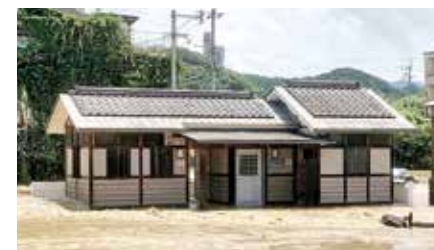
青井ハス池ポケットパークの被災状況

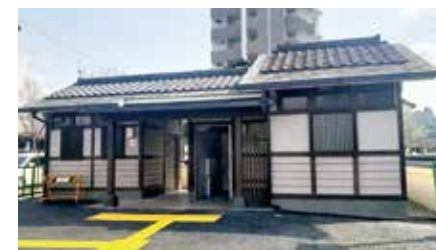
復旧完了(令和3年3月)

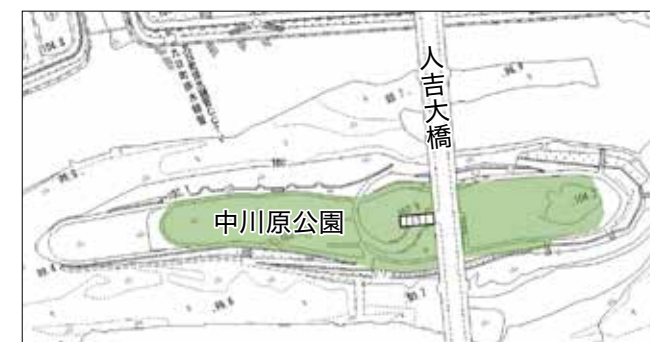
中川原公園の復旧は、河川増水時の影響について科学的な検証が必要なため、国に復旧案（原形復旧案、施設撤去案、地盤を約2.0m下げる案、公園廃止案）の検証を依頼し、熊本大学の協力を得て水理解析や模型実験などで水の流れや水位の変化を検証しました。検証結果と歴史的な観点や市民の皆様のご意見などを踏まえ、市は被災前の公園地盤高から約2.0m地盤を下げる復旧案で復旧します。

- 原形復旧案に比べ、地盤を約2.0m下げる案と公園廃止案では、公園付近の流速が低下し、球磨川の流れが安定する。
- 原形復旧案に比べ、地盤を約2.0m下げる案で水位は左岸側（川南）で22%程度下がり、公園廃止案で左岸側（川南）で24%程度の下がりとなるが大差はない。
- 過去10年間の水位実績データから、地盤を約2.0m下げる案では公園の浸水頻度は年に1度程度で、公園維持ができる範囲と判断する。

- 公園地盤高を約2.0m掘り下げて復旧（芝生広場）します。
- 公園内の施設、トイレ・樹木・遊具・駐車場などは設置しません。
- 今後は、機能や利活用のご意見、アイデアなどを市民の皆さんに聞きながら将来の中川原公園の在り方を検討します。
